ANALISIS PENGARUH VARIASI WAKTU TAHAN DAN TEMPERATUR *TEMPERING* TERHADAP SIFAT KEKERASAN MATERIAL *CROSSBAR* YANG DI *HARDENING* SEBAGAI SOLUSI KEGAGALAN PADA *CROSSBAR*

DONY PRASETYA
NRP. 2713 100 093

ANALYSIS THE EFFECT OF TEMPERING HOLDING TIME AND TEMPERING TEMPERATURE VARIATION ON HARDNESS PROPERTIES OF HARDENED CROSSBAR MATERIAL AS THE SOLUTION OF CROSSBAR FAILURE

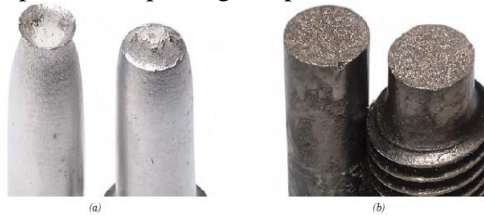
Gambar 2. 12 (a) patah ulet (cup and cone) pada aluminium, dan (b)patah getas pada mild steel (Callister,2007)

mikroskopik optik. Gambar 2.13. menunjukkan patah ulet *cup* dan *cone* dan perbedaan patah getas pada *mild steel*

Pada skala makro, patah ulet ditunjukkan dengan adanya perubahan ketinggian yang nyata sepanjang penampang potongan melintang dari benda, biasa dikenal dengan istilah *shear lips*. Kemudian pada skala mikro, patah ulet ditandai dengan adanya profil *dimple* pada permukaan patahnya yang disebabkan oleh penjarangan retakan mikro (*microvoids coalescence*) pada gambar 2.14.

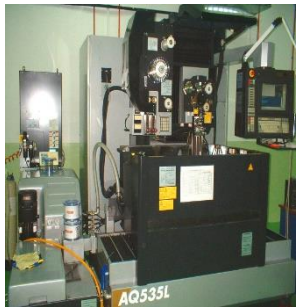
Gambar 3.3 Mesin Wire Cut

1. Mesin Wire Cut
Digunakan untuk memotong spesimen.

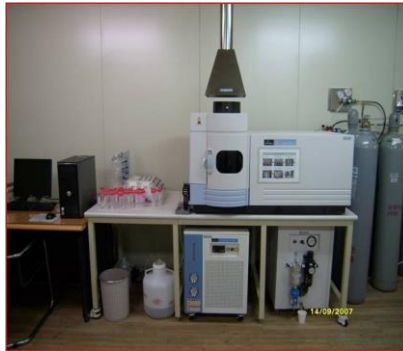
Gambar 3.4 Mesin OES

2. Mesin OES (*Optical Emission Spectroscopy*)
Digunakan untuk mengetahui komposisi material uji

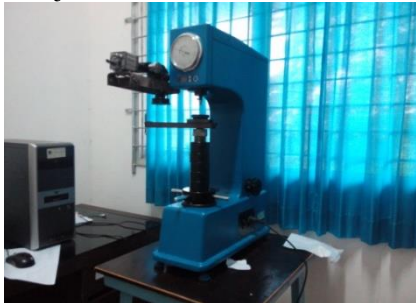
Gambar 3.5 Universal Hardness Tester

3. Hardness Test
Digunakan untuk mengetahui nilai kekerasan dari material uji.

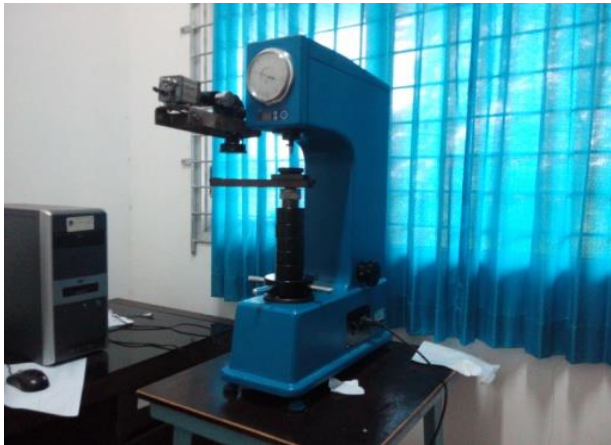
Gambar 3. 11 *Universal Hardness Tester HBRV 187.5A*

dimana dalam pengujiannya memakai indenter bola baja, pembebanan sebesar 187.5 kgf dan waktu indentasi selama 15 detik. Pengujian ini menggunakan *Universal Hardness Tester HBRV 187.5A* di Laboratorium Metalurgi, Jurusan Teknik Material dan Metalurgi, ITS.

Sebelumnya, sampel yang digunakan harus memiliki permukaan yang rata untuk menghindari cacat indentasi.

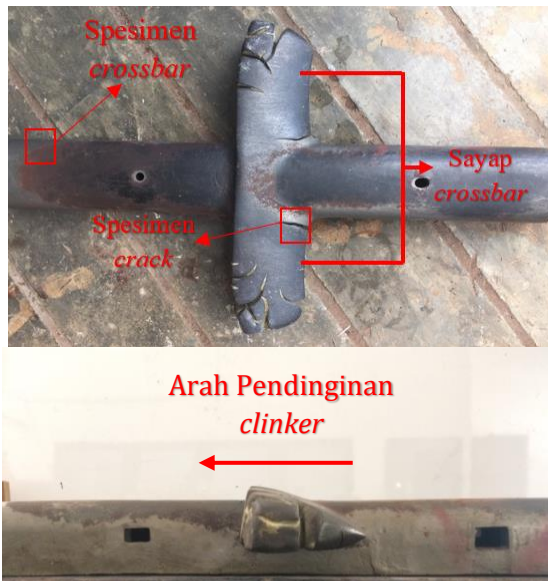
Gambar 4. 1 Crossbar yang mengalami kegagalan (a) Tampak atas (b) Tampak samping

Pengamatan secara makroskopik bertujuan untuk melihat kegagalan yang terjadi pada *crossbar*. Kegagalan yang terjadi pada *crossbar* berupa *crack* yang terdapat di beberapa tempat. Gambar 4.2 menunjukkan letak dari kegagalan yang terjadi pada *crossbar*.

Pada gambar 4.2, Bagian yang dilingkari merupakan bagian yang mengalami *crack*. *Crack* pada daerah ini cukup berbahaya dikarenakan letak *crack* pada bagian yang memiliki tegangan paling besar.

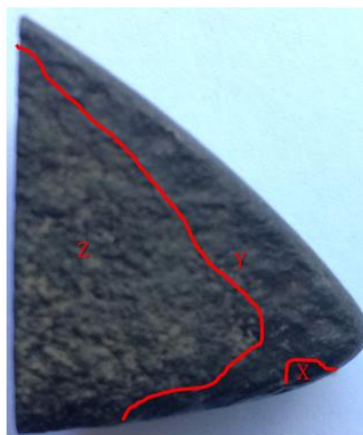
Gambar 4. 2 Pengamatan makro komponen crossbar gagal (crack)

Bagian yang mengalami retak dipotong dan dianalisis permukaannya. Setelah diamati dengan menggunakan kamera DSLR, didapatkan bahwa mekanisme retak tersebut dapat dibagi menjadi 3 bagian. Dapat dilihat pada gambar 4.3 mekanisme retakan diawali pada daerah X atau dapat disebut retak awal (*initial crack*), lalu merambat ke daerah Y atau dapat disebut daerah penjaralan retak awal \ (*early propagation*) dan penjaralan berakhir pada daerah Z atau dapat disebut *end propagation*.

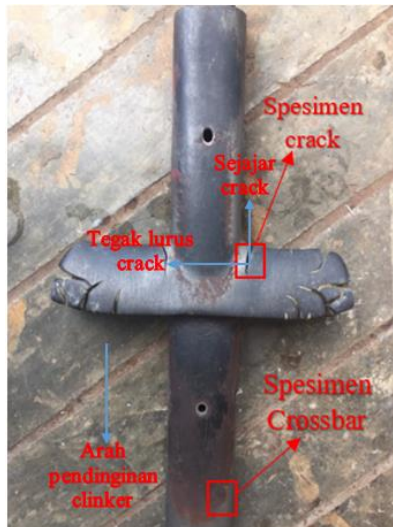
Gambar 4.7 Crossbar yang mengalami kegagalan

kegagalan berupa crack, gambar 4.8 (a) dan Gambar 4.8 (b) merupakan daerah yang dekat dengan *crack*, dan Gambar 4.9 merupakan spesimen *crossbar* yang diambil jauh dari letak spesimen *crack*. Pengujian ini menggunakan indentasi sebanyak 10-15 titik secara merata, indentasi dilakukan pada daerah yang dekat dan jauh dari patahan dengan beban sebesar 187.5 kgf. Pembagian daerah indentasi dapat dilihat pada gambar 4.11 dan gambar 4.12.
